E3のエラーが表示された時

E3

〈圧力が上がらずに途中終了した場合〉

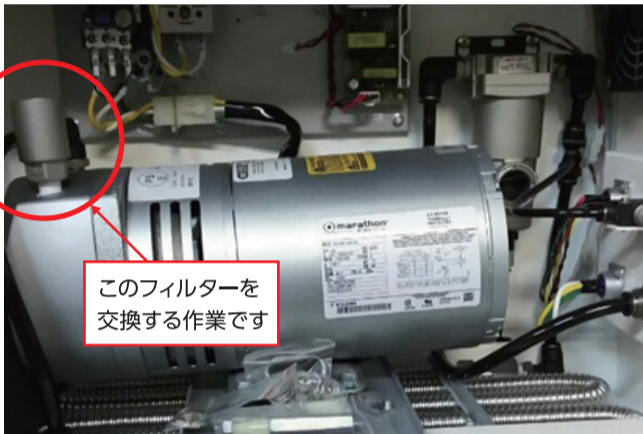
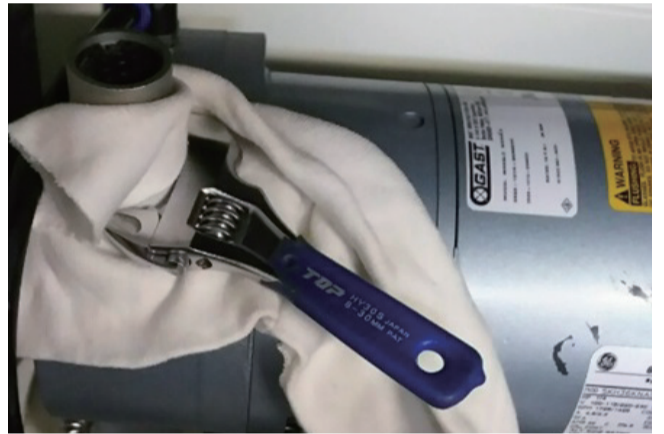
吸気フィルター交換作業

- 1 吸気フィルターを手で回して取り外します。手で回らない場合、モンキーレンチを使用し取り外します。
※モンキーレンチを使用する場合、傷付防止の為、ウェス(当て布)を使用します。
- 2 新しいフィルターに交換してください。
(フィルターの締めすぎにご注意ください。)

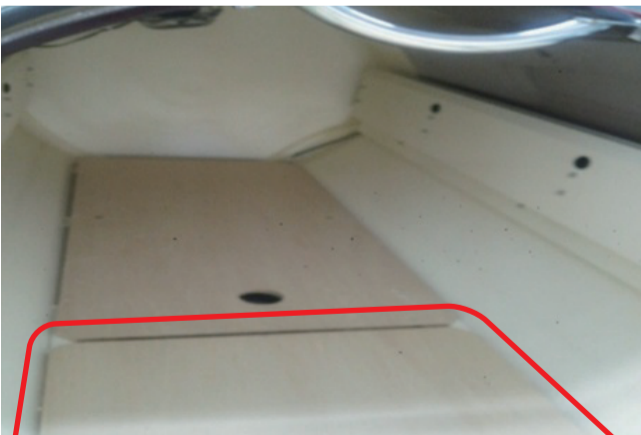
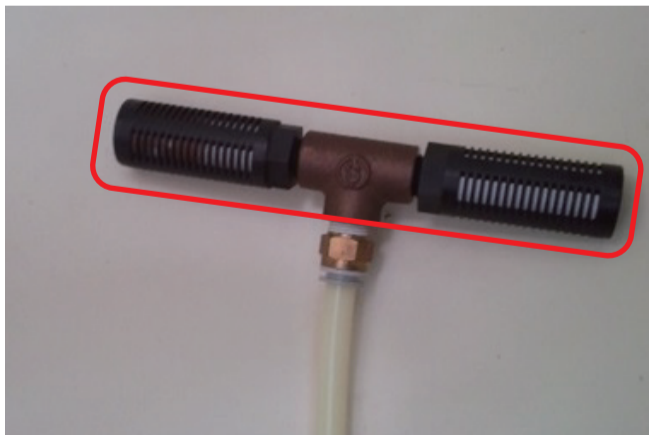
送気フィルター交換作業

1 カプセル内部の頭側のスノコをはずしてください。

2 現在装着されているフィルターを外し、交換してください。
部品については手で回して取り外しができます。
